PLAN ESPECIAL DE PROTECCION
DEL CENTRO HISTORICO (CONCLUSION)

CATALOGO(I)

JUNTA DE ANDALUCIA
EXCMO. AYUNTAMIENTO DE UBEDA
PLAN ESPECIAL DE PROTECCION
DEL CENTRO HISTORICO

TOMO VII: CATALOGO DE EDIFICIOS
Y ESPACIOS (I).

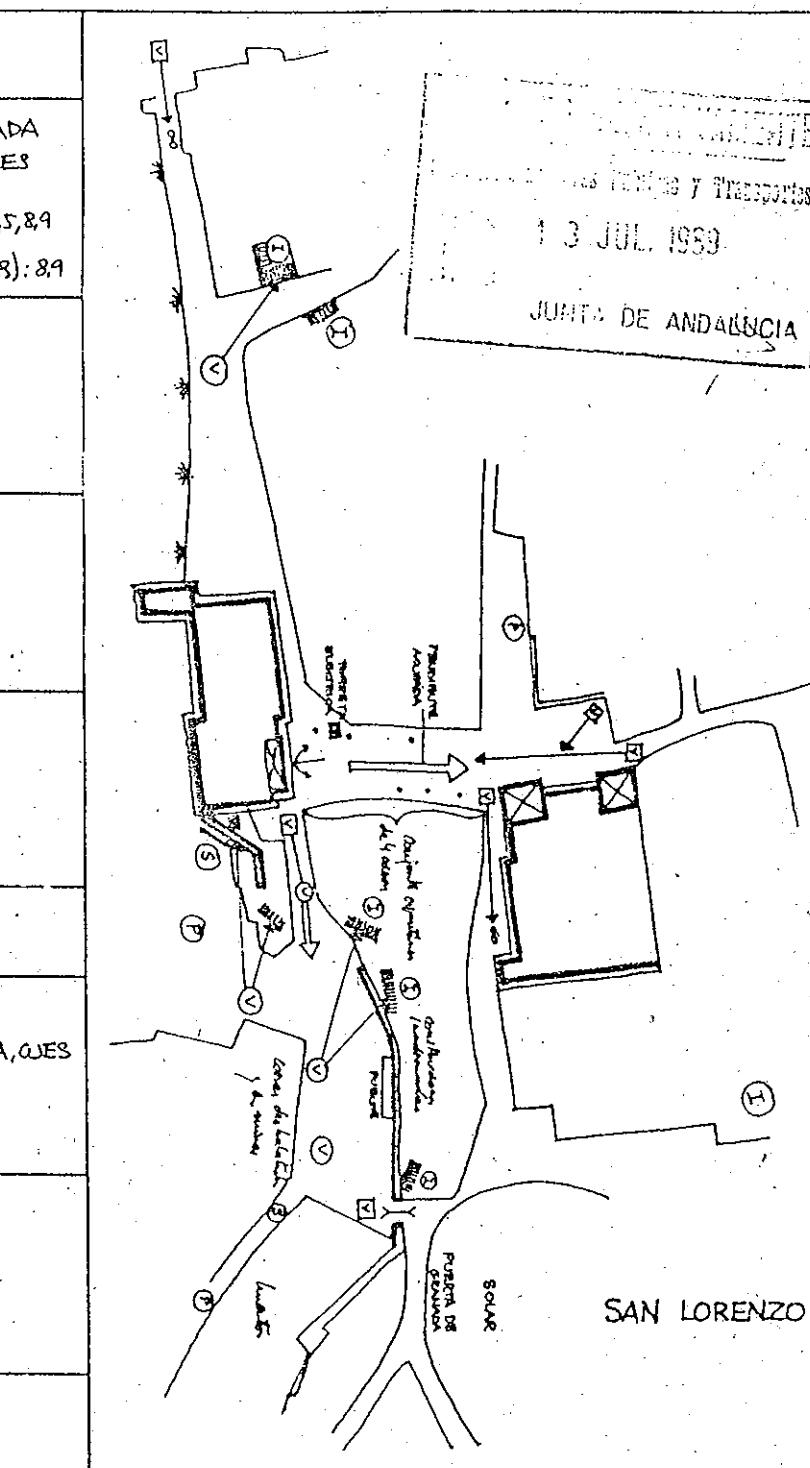
DENOMINACION PUERTA DE GRANADA, PLAZA Y MIRADORES DE SAN LORENZO

PROPIUESTA ACTUACION

- COND. ESP. DE ORDENACION N°
- DEMOLICION EDIFICIOS IMPARES COTRIÑA
- CREACION TRAMO VIA DE CIRCULACION
- ZONA AFECTADA POR LA RURALES
- DISTRIBUCION AUTORAL EN SAN LORENZO

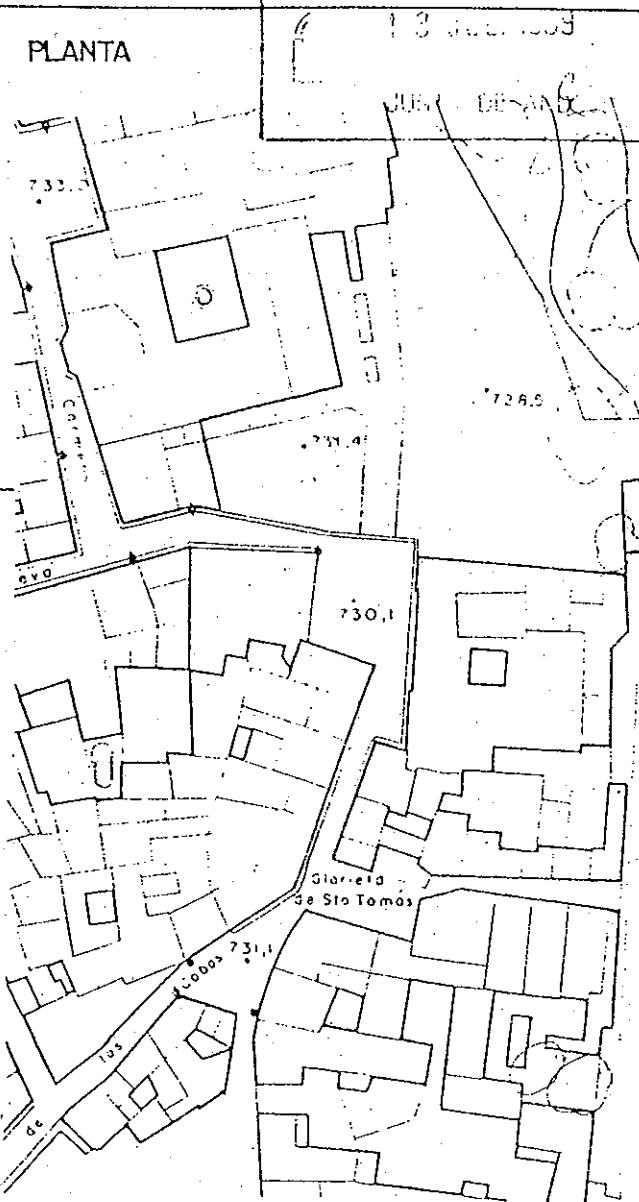
GRADETA DE SANTO TOMAS - PLAZUELA DEL CARMEN

AMBIENTAL : POPULAR Y DEGRADADA

PL.CARMEN : EUCACHADO MUY DETERIORADO

PROUESTA ACTUACION

* URBANIZACION

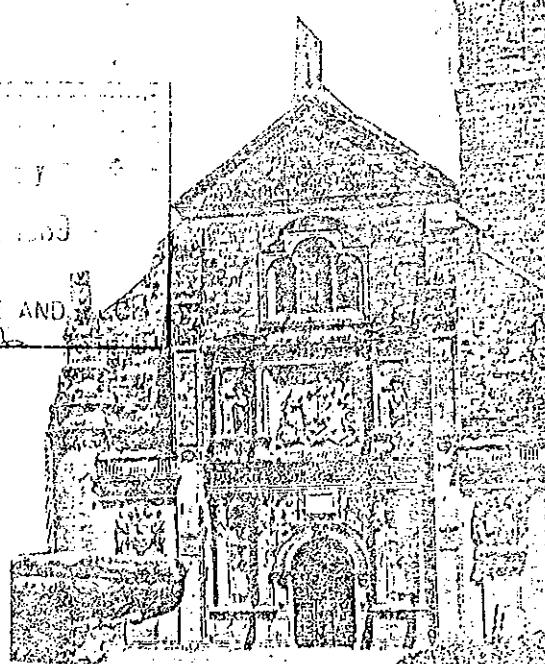
CALIDAD:	BUENA	<input checked="" type="checkbox"/>	RELACION:	INTEGRADA	<input checked="" type="checkbox"/>	PROPIUESTA:	CONSERVACION
	NORMAL	<input type="checkbox"/>		NORMAL	<input type="checkbox"/>		PEQUEÑAS OBRAS
	DEGRAD	<input type="checkbox"/>		INADECUADA	<input type="checkbox"/>		REMODELACION

- ENTORNO : APARCAMIENTOS
CABLES
- P. AUTOMOV.: DETERIORO

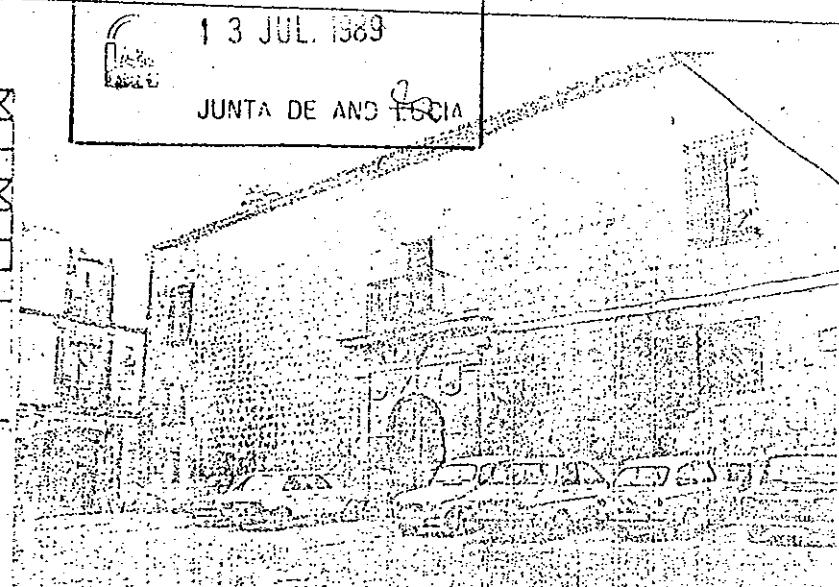
SUENO	<input type="checkbox"/>
REGULAR	<input type="checkbox"/>
DEFICIENTE	<input checked="" type="checkbox"/>
RUINA	<input type="checkbox"/>

CALIDAD: BUENA
NORMAL
DEGRADRELACION: INTEGRADA
NORMAL
INADECUADA

ELEMENTOS INADECUADOS
DETERIORO DEL EDIFICO
DEL ENTORNO

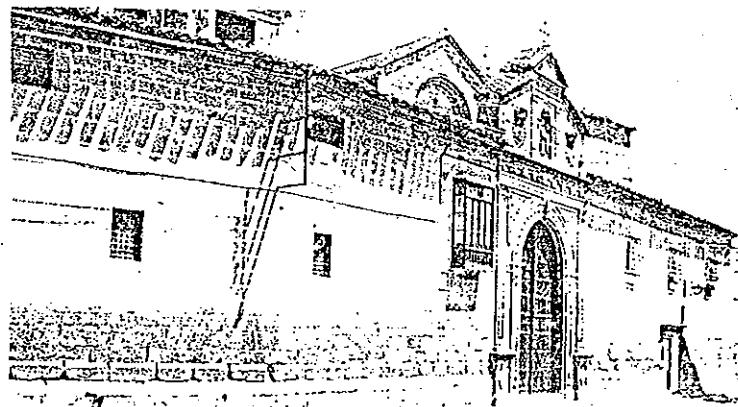
FOTO

BUENO	<input type="checkbox"/>	DEFICIENTE	<input type="checkbox"/>
REGULAR	<input checked="" type="checkbox"/>	RUINA	<input type="checkbox"/>

CALIDAD:	BUENA	<input type="checkbox"/>	RELACION:	INTEGRADA	<input checked="" type="checkbox"/>	PROPIUESTA:	CONSERVACION
NORMAL	<input type="checkbox"/>		NORMAL	<input type="checkbox"/>		PEQUEÑAS OBRAS	<input type="checkbox"/>
DEGRAD	<input type="checkbox"/>		INADECUADA	<input type="checkbox"/>		REMODELACION	<input checked="" type="checkbox"/>
